# LA RÉNOVATION D'UNE MAISON DATÉE DE 1635 AU 1 RUE DE SAINT-MALO À LANNION

PAR JÉRÔME FROGER

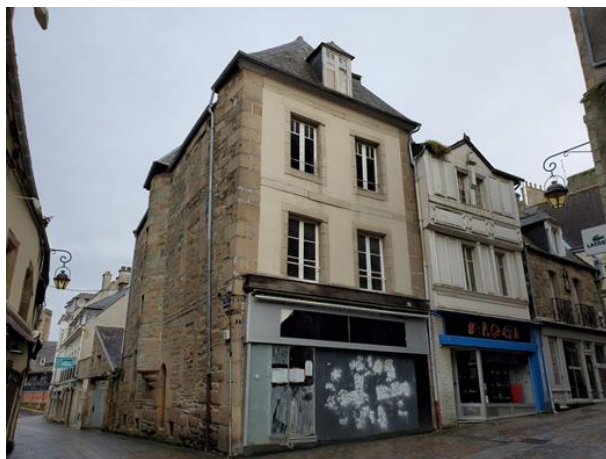
Figure 1 : Vue des immeubles aux 1 et 3 rue de Saint-Malo en 2018

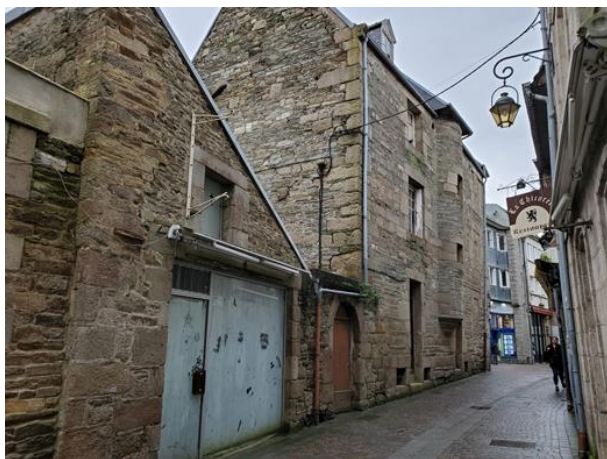
Figure 3 : Vue depuis la rue Duguesclin en 2018

Ce qui frappe l'observateur depuis la rue c'est l'inclinaison importante du mur de la rue Duguesclin, au point de se demander si cette inclinaison n'aurait pas été voulue par le constructeur permettant ainsi d'augmenter la surface habitable comme dans une maison à encorbellement. Sur la ligne de plus forte inclinaison il penche en effet d'un angle d'environ 3,5 degrés créant ainsi au niveau du plancher des combles un débord de 52 cm au-dessus de la rue. En réalité, cette inclinaison n'est en rien volontaire, elle est la conséquence du mouvement des murs des immeubles mitoyens. En effet, les deux murs gouttereaux du manoir mais aussi les murs de l'immeuble voisin situé au n° 3 de la rue, penchent ensemble vers le sud dans le sens de la pente, c'est-à-dire vers le Léguer. Ce ne sont pas les seuls bâtiments dans ce cas ; dans les rues environnantes plusieurs immeubles construits avant 1800 penchent ainsi vers le Léguer. Des fondations peu profondes peuvent expliquer ce phénomène. Ce mouvement est d'ailleurs accentué par des cheminées hautes et pesantes. Les déposes intérieures ont permis de mieux constater ces déformations ainsi que les tentatives successives de réparation. Au milieu du XIX<sup>e</sup> siècle, le pan de bois sur la rue Saint-Malo a été supprimé et remplacé par un mur maçonné et enduit, dans un format typique de l'époque. En améliorant la triangulation du pignon sur rue, ce mur a quasiment stoppé le mouvement. Par contre une suppression ultérieure du pilier central de la vitrine sur la rue Saint-Malo a provoqué un affaissement du milieu de la façade et fragilisé la structure. C'est un problème qu'on retrouve fréquemment sur les immeubles du centre-ville de Lannion : certaines vitrines ont été agrandies par suppression de piliers porteurs, provoquant ainsi des affaissements en milieu de façade. Au XX<sup>e</sup> siècle, cette façade a par contre été consolidée par la pose d'une poutrelle en I à profil normal. Ainsi le mur de la rue Duguesclin est resté dans sa position inclinée et a peu évolué au XX<sup>e</sup> comme l'atteste la comparaison de cartes postales du début du XX<sup>e</sup> avec la situation actuelle. La vérification des planchers nous a par contre réservé une mauvaise surprise : le conduit de cheminée sur le mur côté nord reposait en grande partie sur une solive qui était à la limite de son point de rupture. Il a fallu en urgence poser une poutre de soutien à la base de ce conduit en s'appuyant sur deux poutres maîtresses existantes.

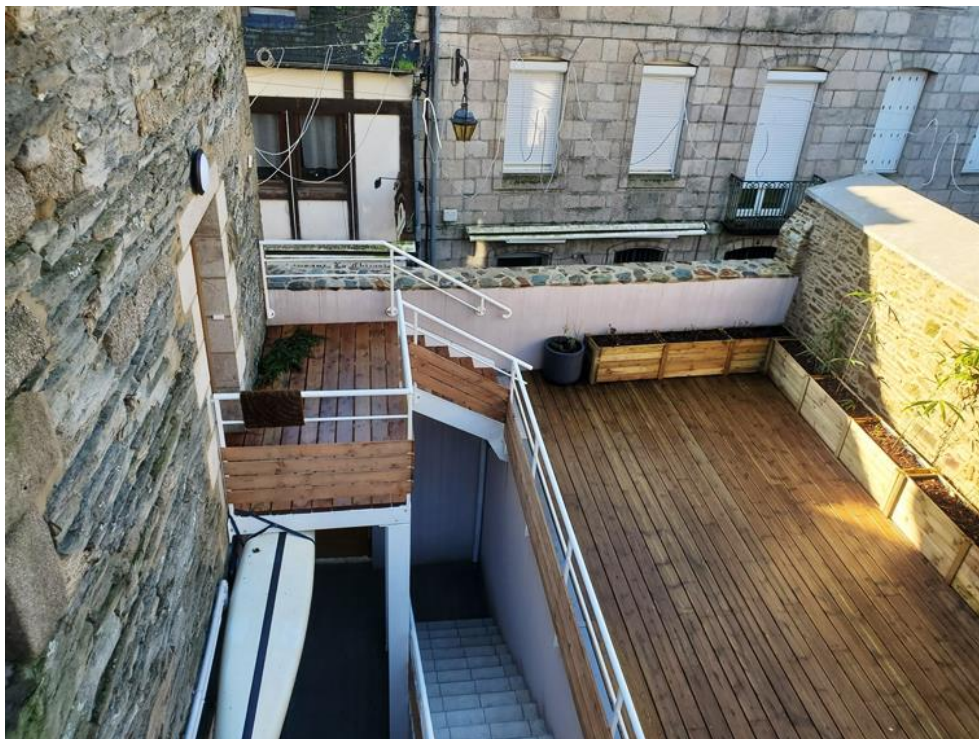
Figure 5 : L'escalier construit dans la courette permet un accès depuis la rue vers les étages. Cet escalier dessert les appartements des 1 et 3 rue de Saint-Malo, une terrasse et un bureau. Cette terrasse remplace le toit en pente du bâtiment arrière qui ne présentait pas d'intérêt patrimonial. Les espaces commerciaux sont préservés et les étages pleinement accessibles.

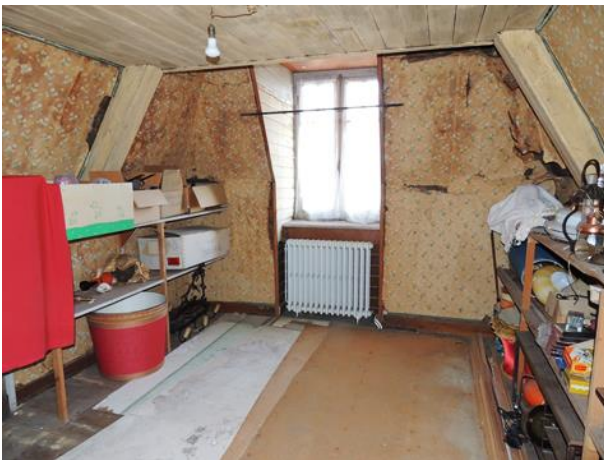
Figure 9 : Chambre des combles en 2018

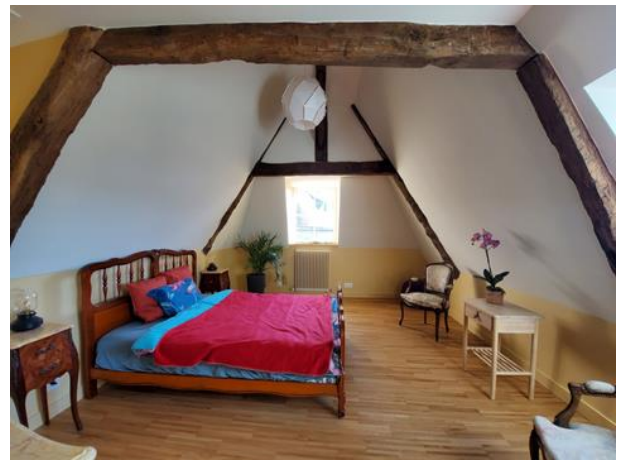
Figure 10 : La même chambre fin 2021
