**DIMANCHE 20 NOVEMBRE 2022**

## **VISITE À LA CHAPELLE NOTRE-DAME DE KERFONS À PLOUBEZRE**

**HISTOIRE DE SA RÉCENTE RESTAURATION  
LE JUBÉ : SA DESCRIPTION PAR JÉRÔME LAFEUILLE**

***SYNTHÈSE PAR MICHÈLE LE BOURG***

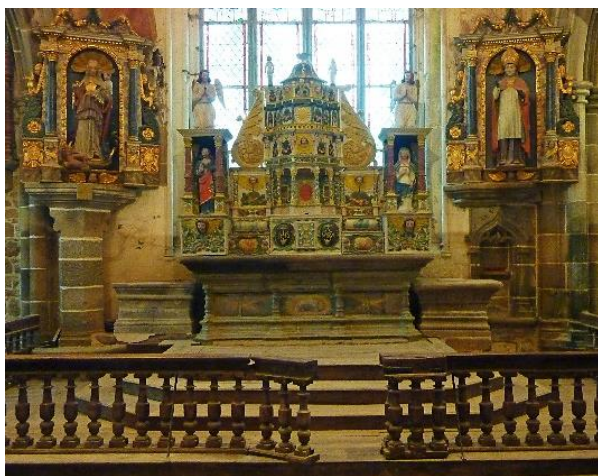
Figure 3 : Le retable du chœur

Son mobilier est datable du XVII<sup>e</sup> siècle : retable de la chapelle latérale sud (1612 1642 ?) ; chaire à prêcher issue de l'église du bourg (1681) et maître-autel de Yves Briand (1686) avec l'inscription suivante : « L[ors] R[ecteur] V[énération] E[t] D[iscret] M[essire] GEORGE RIVOALAN R[ecteur] D[e] P[loubezre] ; G[ouverneur] HO[norable] HO[mme] PIERRE MERIEN F[ait] P[ar] I[ves] BRIAND » ; statuaire nombreuse.

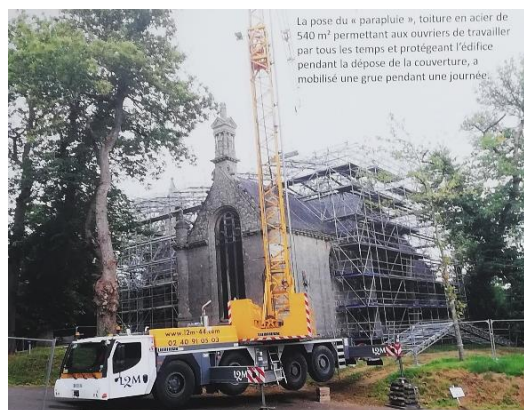
Figure 5 : La pose du parapluie-toiture<sup>2</sup>

Les travaux de restauration qui ont débuté en juillet 2020 visent en premier lieu la préservation et la mise en sécurité de la chapelle en restaurant son enveloppe : façades, couverture, charpente et voûtes lambrissées, portes et verrières. Ainsi les joints de maçonnerie de toutes les élévations ont été refaits au mortier de chaux, les pierres trop érodées ou fendues ont été remplacées.

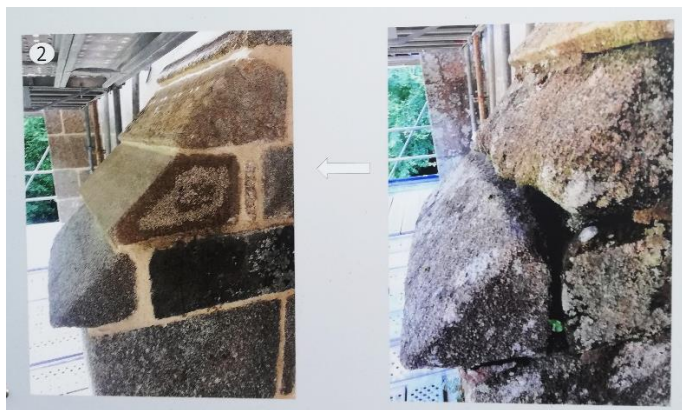
Figure 6 : Reprise de la maçonnerie

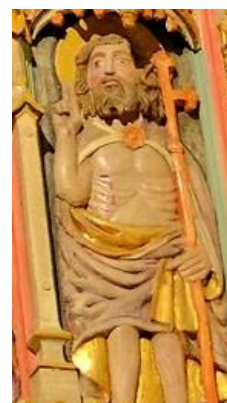
Le Christ

Figure 10 : Les 15 sculptures de la galerie encore présentes : « *Les témoins du Christ*<sup>3</sup> »

Au-delà de la lecture des attributs des apôtres il a établi leur identification définitive en révélant la proximité entre la représentation des apôtres sur la galerie du jubé et le Credo apostolique de l'édition 1493 du Calendrier des bergers.
